# Failure analysis di ruote dentate

P. Cerchier, E. R. Dal Piaz, L. Pezzato, A. Zambon, M. Dabalà, I. Calliari

Questo studio consiste in una *failure analysis* di ruote dentate montate su di una macchina agricola soggette a rotture dei denti avvenute in esercizio. Due ruote sono state oggetto di analisi metallografiche, composizionali e fotografiche, nonché di prove di micro durezza e di osservazioni al microscopio elettronico. Le analisi fotografiche hanno subito evidenziato una forte usura delle superfici del dente. Nonostante il meccanismo di rottura sia attribuibile alla fatica, non erano visibili le classiche linee di spiaggia sulla superficie di frattura e ciò probabilmente a causa del basso numero di cicli che hanno portato alla rottura delle ruote dentate. L'analisi della composizione e della microstruttura dell'acciaio non hanno evidenziato criticità. Erano infatti presenti all'interno del materiale solfuri ma non in quantità tale da giustificare il cedimento. In conclusione il materiale delle ruote non presentava anomalie pertanto le cause del cedimento degli organi analizzati erano da ricercarsi in un'errata progettazione degli stessi o in un loro errato montaggio.

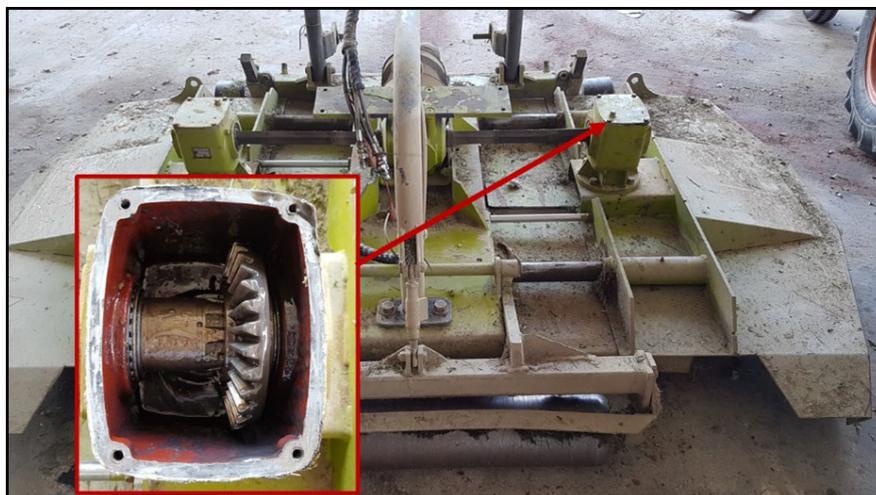
Il presente studio si propone di identificare le cause di alcune rotture di ruote dentate che erano parte della trasmissione di un trinciaerba (Figura 1). Le rotture si sono verificate ripetutamente e dopo poche ore di lavoro.

**Fig.1** - Immagine delle ruote dentate nell'ambiente di lavoro / gear wheels in the workplace

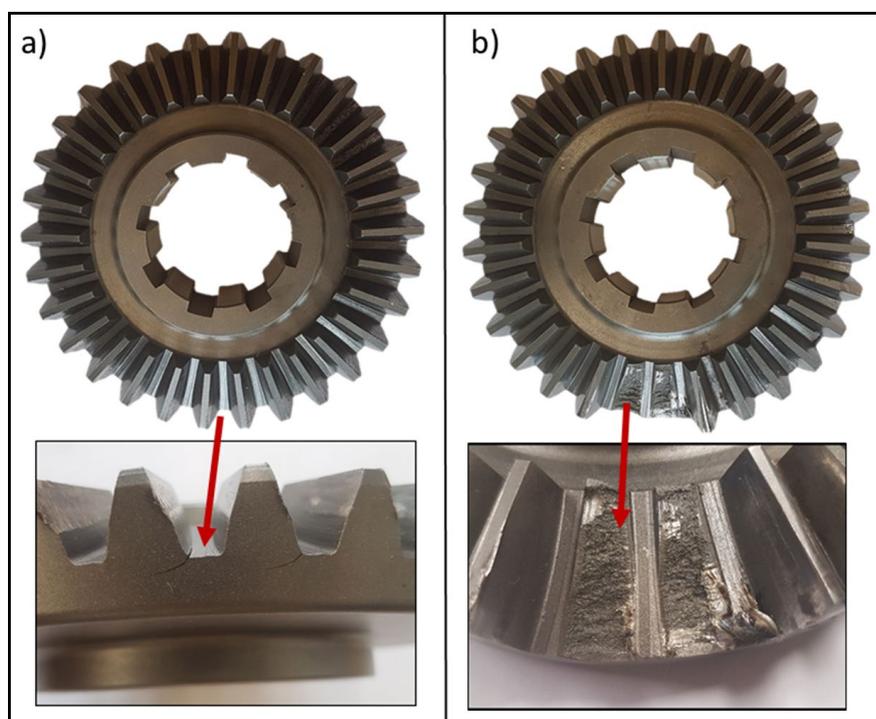
Sono state quindi analizzate due di queste ruote coniche, di diametro di 155mm. Una ruota, denominata A (Fig. 2a), sebbene possedesse ancora tutti i denti, presentava due cricche profonde alla base di due denti adiacenti, mentre l'altra ruota, denominata B (Fig. 2b), aveva due denti rotti in posizione adiacente

**Fig.2** - Immagine delle ruote dentate analizzate: una ruota con cricche alla base del dente (a) ed una con rottura di due denti adiacenti (b) / Image of the analyzed gear wheels: a wheel with cracks at the base of the tooth (a) and one with breakage of two adjacent teeth (b)

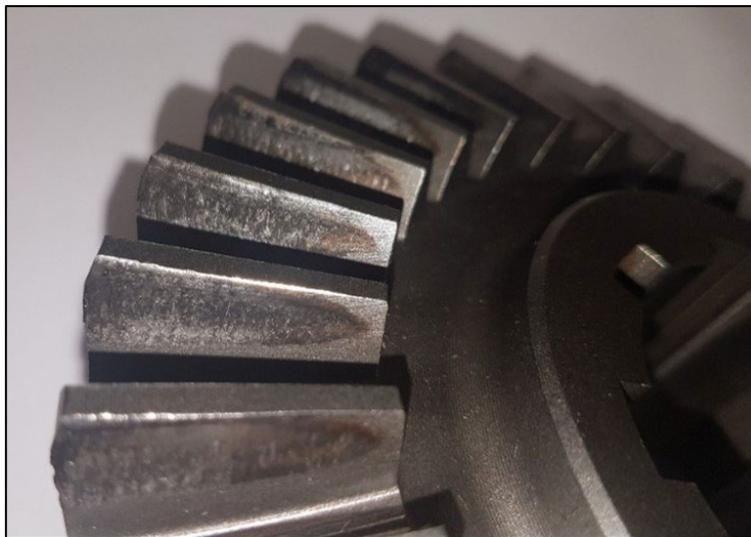
Innanzitutto, osservando le ruote, si è notato che tutte le fratture sono avvenute alla base dei denti, punti ove lo sforzo indotto dalla flessione è massimo. Sono inoltre molto evidenti sui fianchi di tutti i denti segni di usura.

L'usura non è inoltre distribuita in maniera uniforme su tutto il fianco dei denti.

**Fig.4** - Evidenti segni di usura al fianco dei denti delle ruote analizzate. / Clear signs of wear on the side of the teeth of the analyzed wheels.

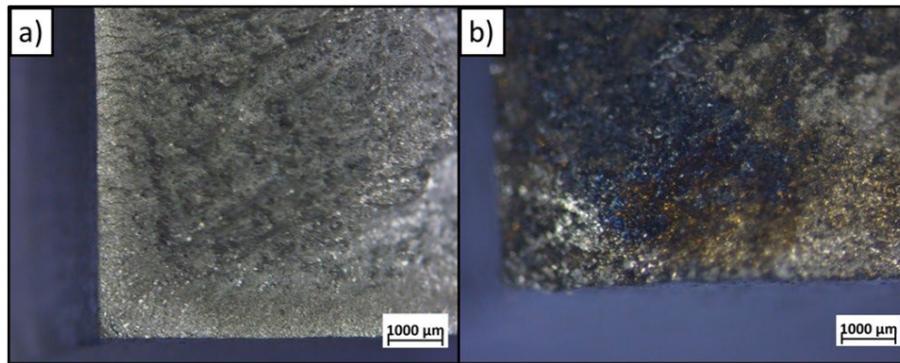
La presenza delle cricche alla base dei denti della ruota A indica come queste si propagano per fatica durante diversi cicli di carico-scarico. Nonostante ciò le superfici di frattura osservate non presentano linee di spiaggia o la tipica morfologia della rottura per fatica. Questo fa supporre che

la propagazione sia avvenuta molto velocemente, ovvero nell'arco di relativamente pochi cicli. Inoltre nei punti di innesco (Fig. 3) non sono visibili macroscopicamente difetti.

**Fig.5** - Foto allo stereomicroscopio dei punti di innesco delle cricche nella ruota A (a) e B (b). / Stereomicroscope photos of the trigger points of cracks in wheel A (a) and B (b).

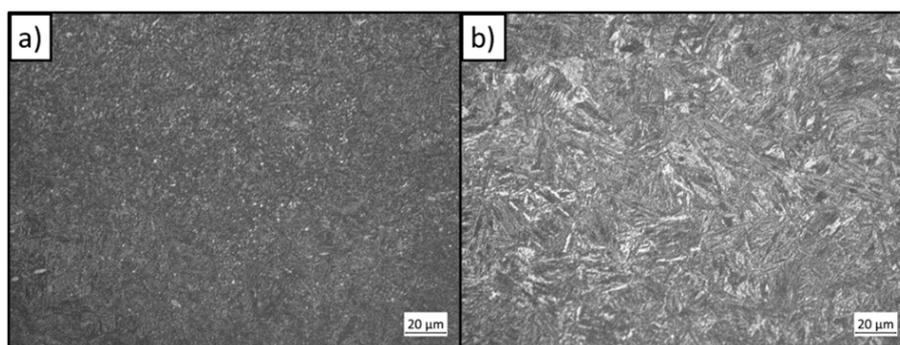
L'analisi al microscopio ottico evidenzia una microstruttura consistente in martensite rinvenuta che arriva fino a cuore e uno strato carbocementato uniforme lungo tutto il profilo del dente.

**Fig.6** - Microstrutture delle ruote dentate: strato superficiale ricco in cementite (a) e martensite rinvenuta a cuore del dente (b).

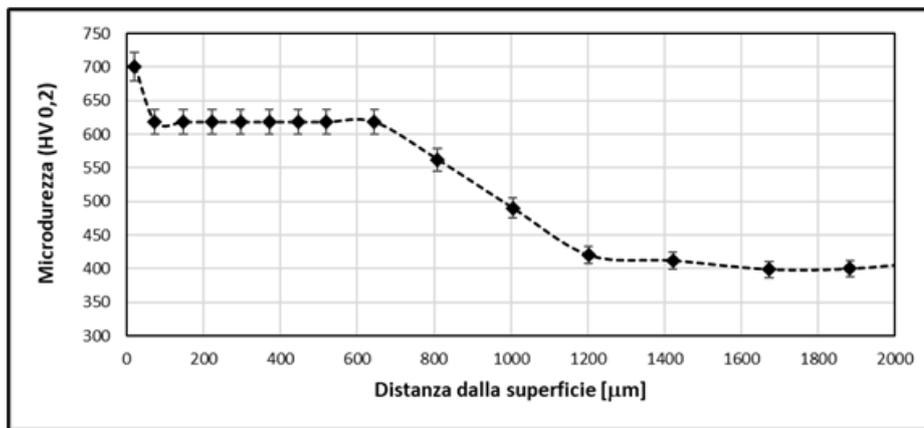
**Fig.7** - Profilo di durezza Vickers dalla superficie del dente analizzato. / Vickers hardness profile from the surface of the analyzed tooth.

Dai dati è possibile notare che lo strato indurito efficace carbocementato aveva uno spessore di circa 800 µm e che il dente aveva una durezza in superficie di 700 HV, dato nella norma. L'analisi al SEM non ha evidenziato particolarità sulla

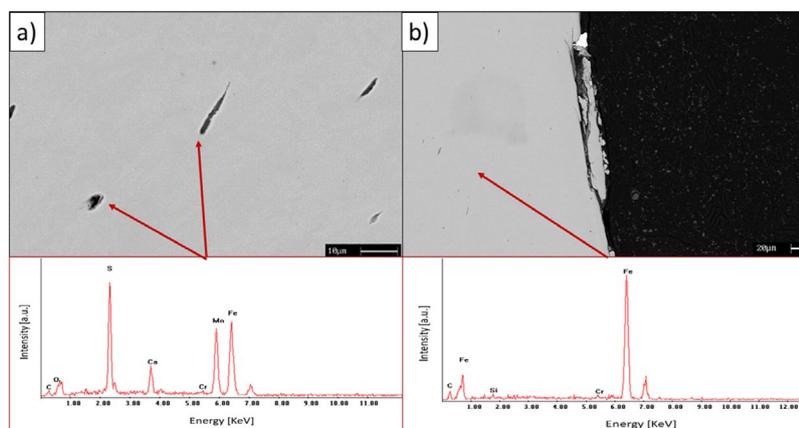
superficie di frattura mentre nella sezione del pezzo ha mostrato la presenza di numerosi solfuri di manganese (Fig. 8a) ed il pitting presente in corrispondenza della superficie fortemente usurata (Fig. 8b).

**Fig.8** - Immagine SEM con spettro EDS dei solfuri di manganese (a) e del pitting sulla superficie usurata del dente (b). / SEM image with EDS spectrum of manganese sulphides (a) and pitting on the worn surface of the tooth (b).
