Procedura per la conduzione dell'esame di strutture sviluppate in altezza con l'uso di Unmanned Aerial Vehicles (UAVs)

Procedure for the examination of structures developed at height using Unmanned Aerial Vehicles (UAVs)

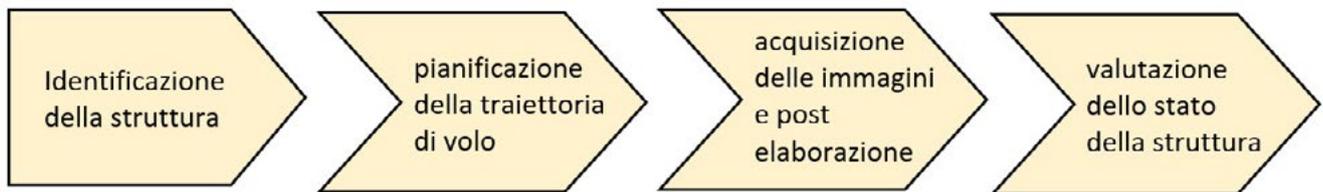
Fig.1 - Flusso di lavoro dell'ispezione con il supporto del drone.

Il processo di ispezione comprende in sintesi quattro macro fasi come rappresentato in figura 1.

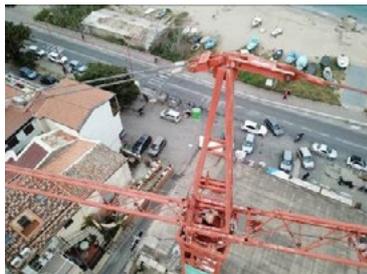
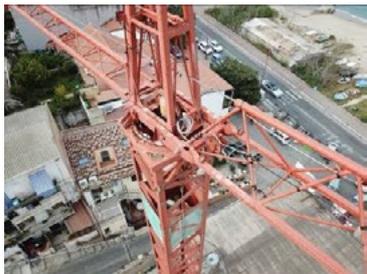
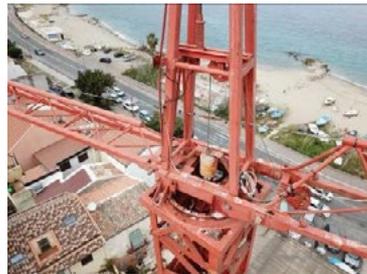
distanza tra UAV e gru a torre		
		10 m	5 m	2 m
a

Nella tabella seguente si riportano le immagini registrate a tre diverse distanze di ripresa ovvero 10 m, 5 m e 2 m. Si evidenzia che anche ad una distanza di 10 m è possibile rilevare con un dettaglio apprezzabile, eseguendo un ingrandimento digitale compreso tra il 150% ed il 300%, le diverse zone che presentano alcune parti soggette ad un degrado della verniciatura superficiale a protezione della struttura metallica da fenomeni di corrosione. Le immagini riprese ad una distanza di 2 m permettono un'analisi più dettagliata consentendo il rilievo di anomalie dell'ordine di grandezza di 5 mm.

Dimensione file: 4,7 MP	Dimensione file: 4,8 MP	Dimensione file: 4,6 MP

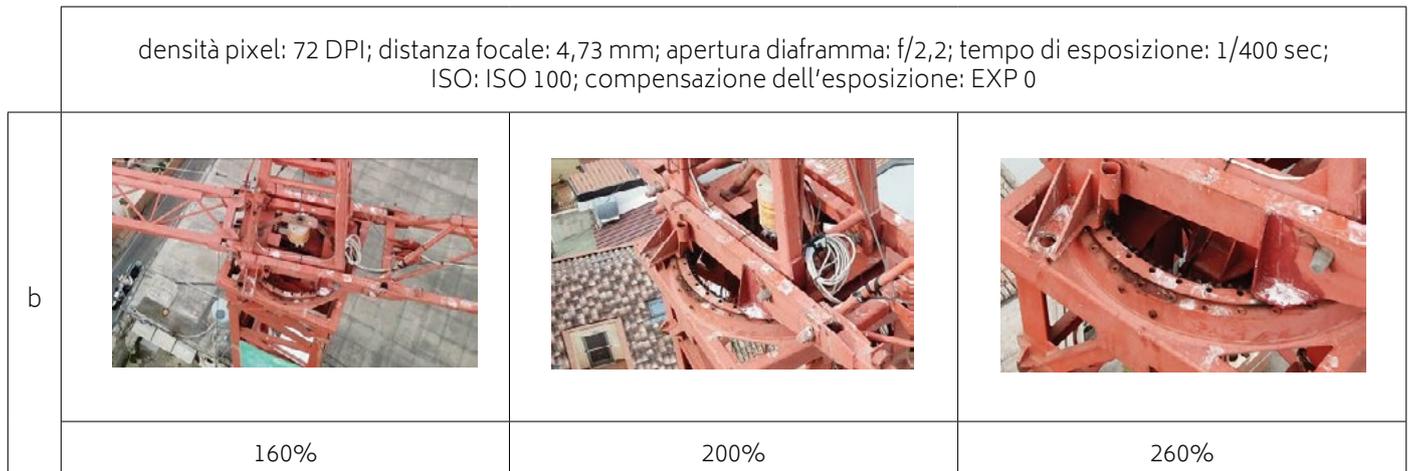
Fig.2 - Particolare della verniciatura di protezione della struttura metallica
a) immagine digitale con focale fissa 26 mm e risoluzione 3000x4000;
b) crop da ingrandimento

L'operatore qualificato, EN 9712 di II livello metodo VT, visionate le immagini ha espresso il seguente giudizio: "Indicazioni che non richiedono interventi" – La verniciatura di protezione è presente sulla quasi totalità della superficie ad esclusione di un'area circoscritta di forma allungata (dimensione 3 cm x 20 cm) in corrispondenza dei dadi di serraggio in direzione NE. L'indicazione ha caratteristiche tali da non evolvere, presumibilmente, verso condizioni di rischio significativo fino alla successiva ispezione programmata prevista tra 12 mesi tenuto conto che tali componenti sono soggetti a possibili fenomeni di degrado nel tempo a causa del guano depositato dagli uccelli e dalla salsedine marina.
